**Program prac konserwatorskich i restauratorskich  
dla późnobarokowego ołtarza z 4 ćw. XVIII w. i pocz. XIX w. z  
barokowym obrazem „Piety” z 1669 r.  
oraz późnobarokowej ambony o cechach klasycyzujących  
z przełomu XVIII i XIX w. z kościoła pw. św. Idziego  
(obecnie kaplicy cmentarnej) w Krobi  
(drewniane, polichromowane, złoczone).**

*Parafia pw. św. Mikołaja w Krobi*

Opracowanie:  
mgr Adam Kaźmierczak  
mgr Bartosz Sobolewski

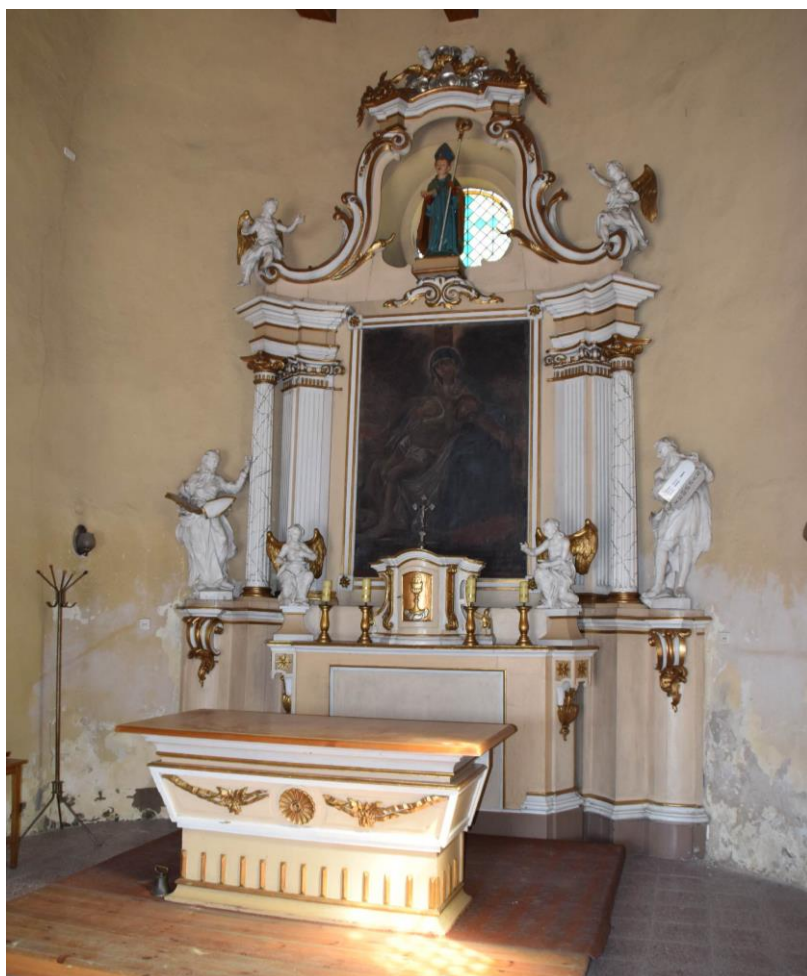
Fot. 2. Ołtarz z wolnostojącą mensą.

W ołtarzu planuje się przywrócenie mensy do pierwotnego miejsca – do stanu sprzed 1964 r. Zostanie ona dostawiona do dostawki z tabernakulum. W tym celu dostosuje się wtórny blat mensy oraz dorobi niewielki cokolik. Obecnie mensa jest oddzielona od całości pełniąc funkcję ołtarza do odprawiania mszy przodem do ludzi.

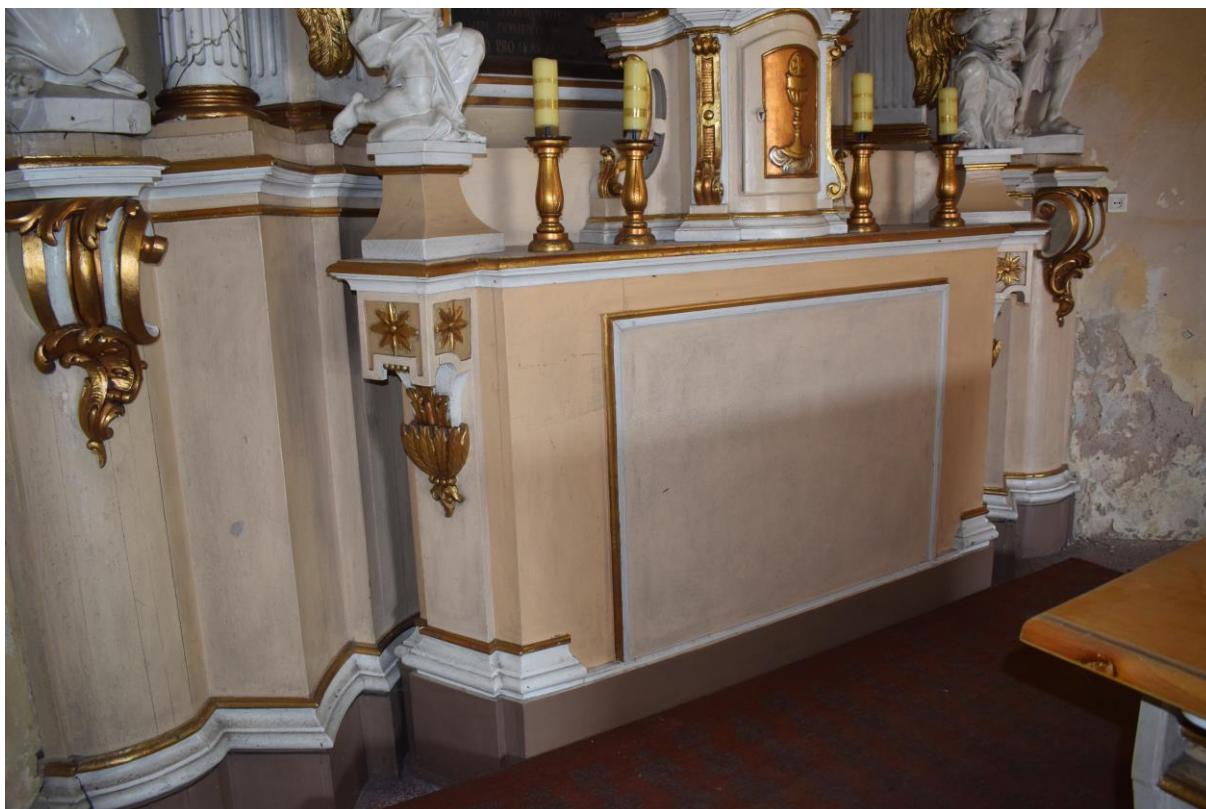
Fot. 5. Dostawka i podstawa ołtarza. Widoczne wtórne zakrycie otworu po mensie płaską płyciną z profilowaną ramką.

- Dorobienie drewnianego cokolika do mensy oraz przeróbka blatu, dostosowując go do dostawki ołtarzowej.
- Uzupełnienie ubytków drewna: drewnianymi flekami, listewkami oraz żywicą epoksydową Araldite SV/HV 36. Wykonanie brakujących elementów dekoracyjnych i atrybutów świętych – wyrzeźbienie w drewnie lub wykonanie z żywicy epoksydowej Araldite SV/HV 36.

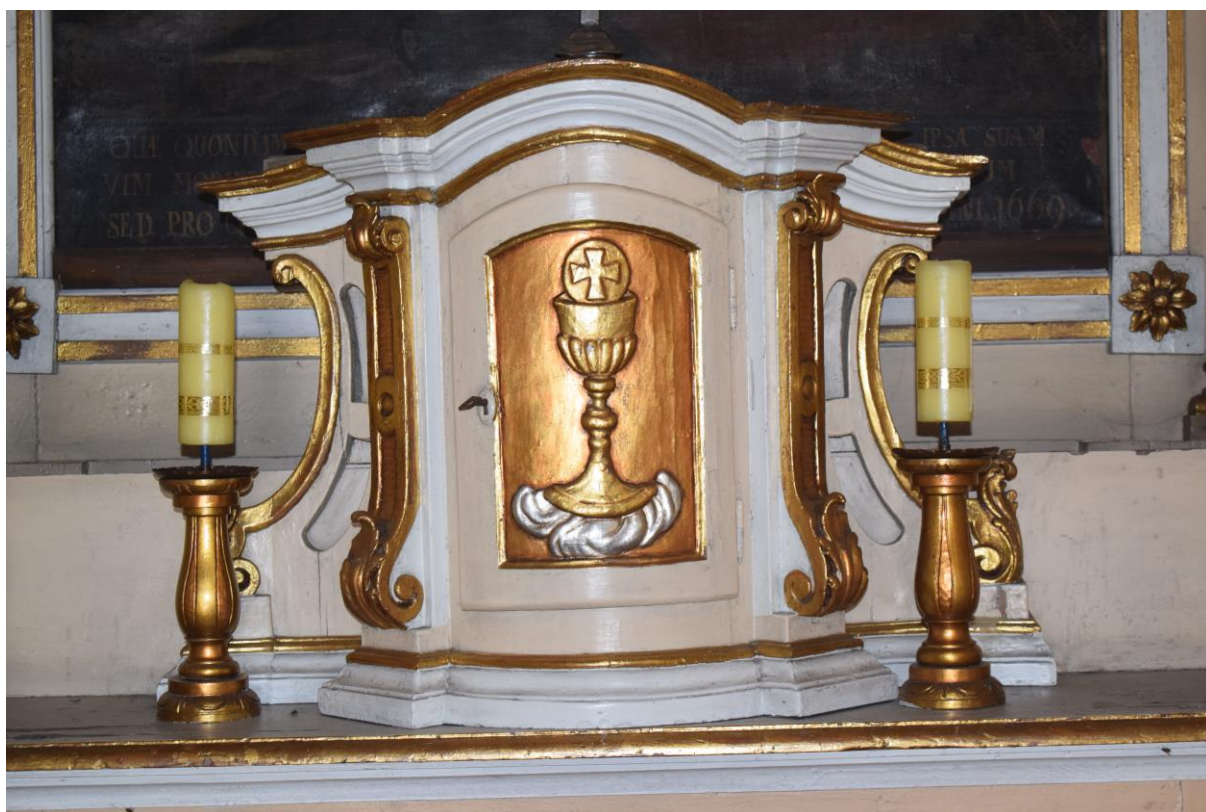
Drewniane podłoża wielu miejscach są popękane i mają liczne ubytki spowodowane atakiem mikrobiologicznym. Widoczne są ślady żerowania larw owadów, prawdopodobnie kołatka domowego (*Anobium punctatum*). Porażone zostały różne elementy architektury ołtarza, ambony, rzeźb oraz ornamentów, gdzie w ubytkach zaprawy zauważyć można kanały po żerowaniu. Z wielu miejsc wysypuje się mączka drzewna co sugeruje aktywność owadów. Stopnice schodów ambony są w bardzo złym stanie, przy próbie wejścia pękają i załamują się.

Na całej powierzchni obiektów widoczne są cienkie i równomierne siatki spękań zaprawy i warstw malarskich. W wielu partiach zaprawa charakteryzuje się słabą adhezją do podłoża, co spowodowane jest korozją biologiczną oraz okresowym przesuszeniem drewna. Zauważyć można również ubytki wcześniejszych zapraw i warstw malarskich, które odbijają się na warstwach olejnych przemalowań.

Fot. 6. Tabernakulum z widocznymi pęknięciami w strukturze drewna oraz olejnymi przemalowaniami.

- Dezynsekcja całego obiektu środkiem owadobójczym Hylotox Q.
- Lokalna impregnacja drewna 10 – 15% Paraloidem B72 w toluenie.
- Reperacje lokalne stabilizujące konstrukcję ołtarza: nowe połączenia, klejenie (kleje na bazie dyspersji wodnej polioctanu winylu, np. Vinavil NPC, poliwinylowe, np. Rakoll D4 lub klej epoksydowy Epidian 5 z utwardzaczem PAC).

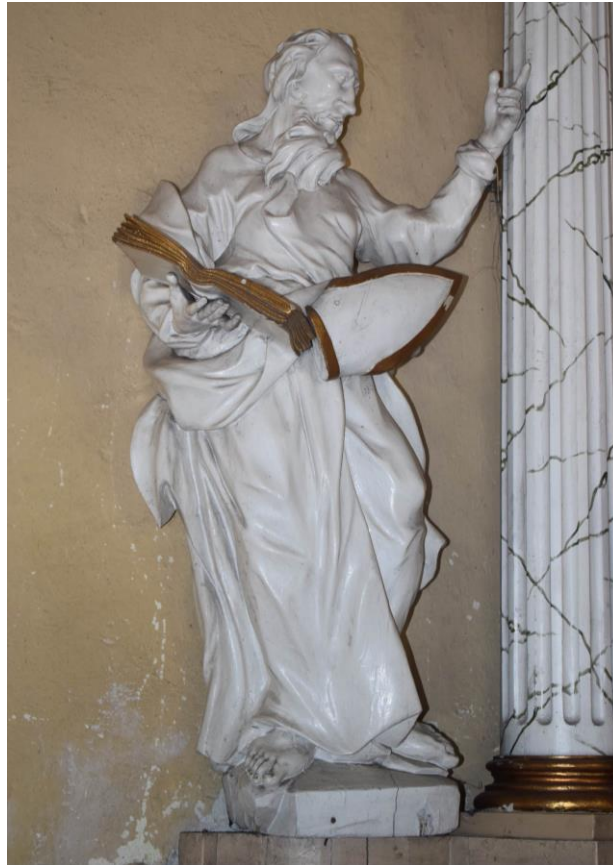
Fot. 7. Rzeźba NN świętego z widocznymi pęknięciami drewna i przemalowaniami. W lewej ręce brakuje atrybutu – pastorału.

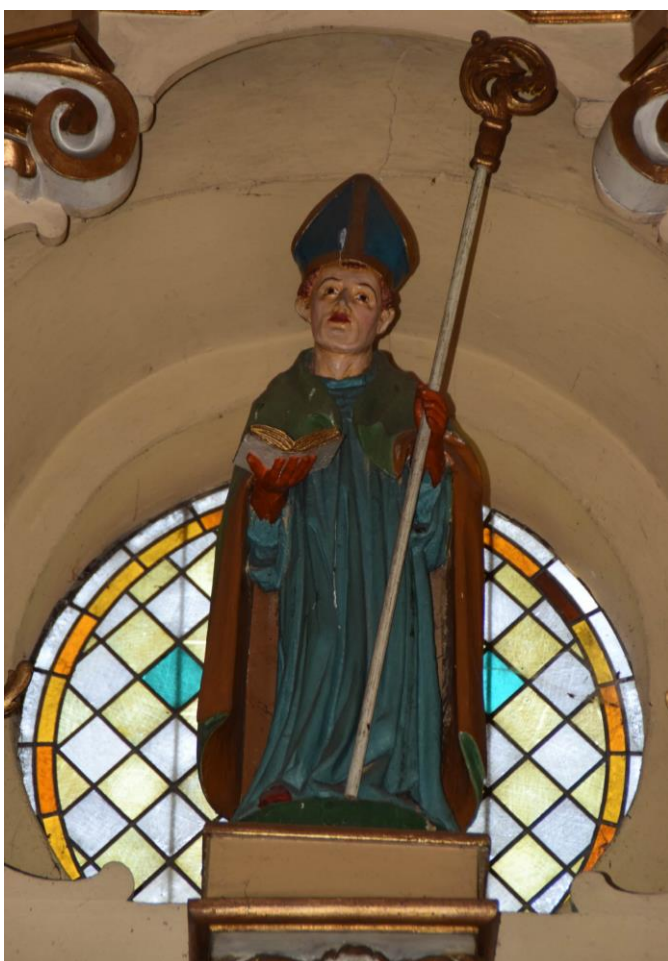
Fot 10. Rzeźba św. Idziego ze zwieńczenia ołtarza. Widoczne przemalowania i prześlócenia szlagmetałem.

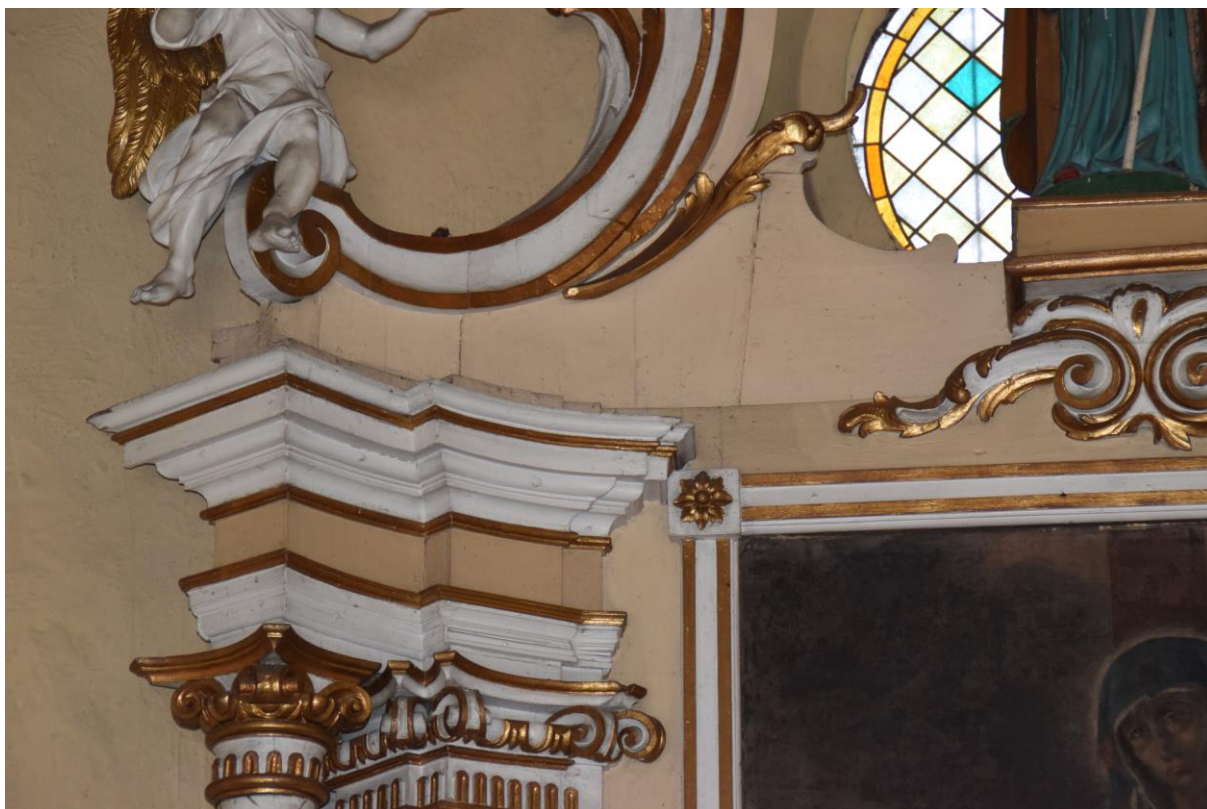
Fot. 11. Lewa część belkowania i fragment zwieńczenia ołtarza z widocznymi pęknięciami drewna.

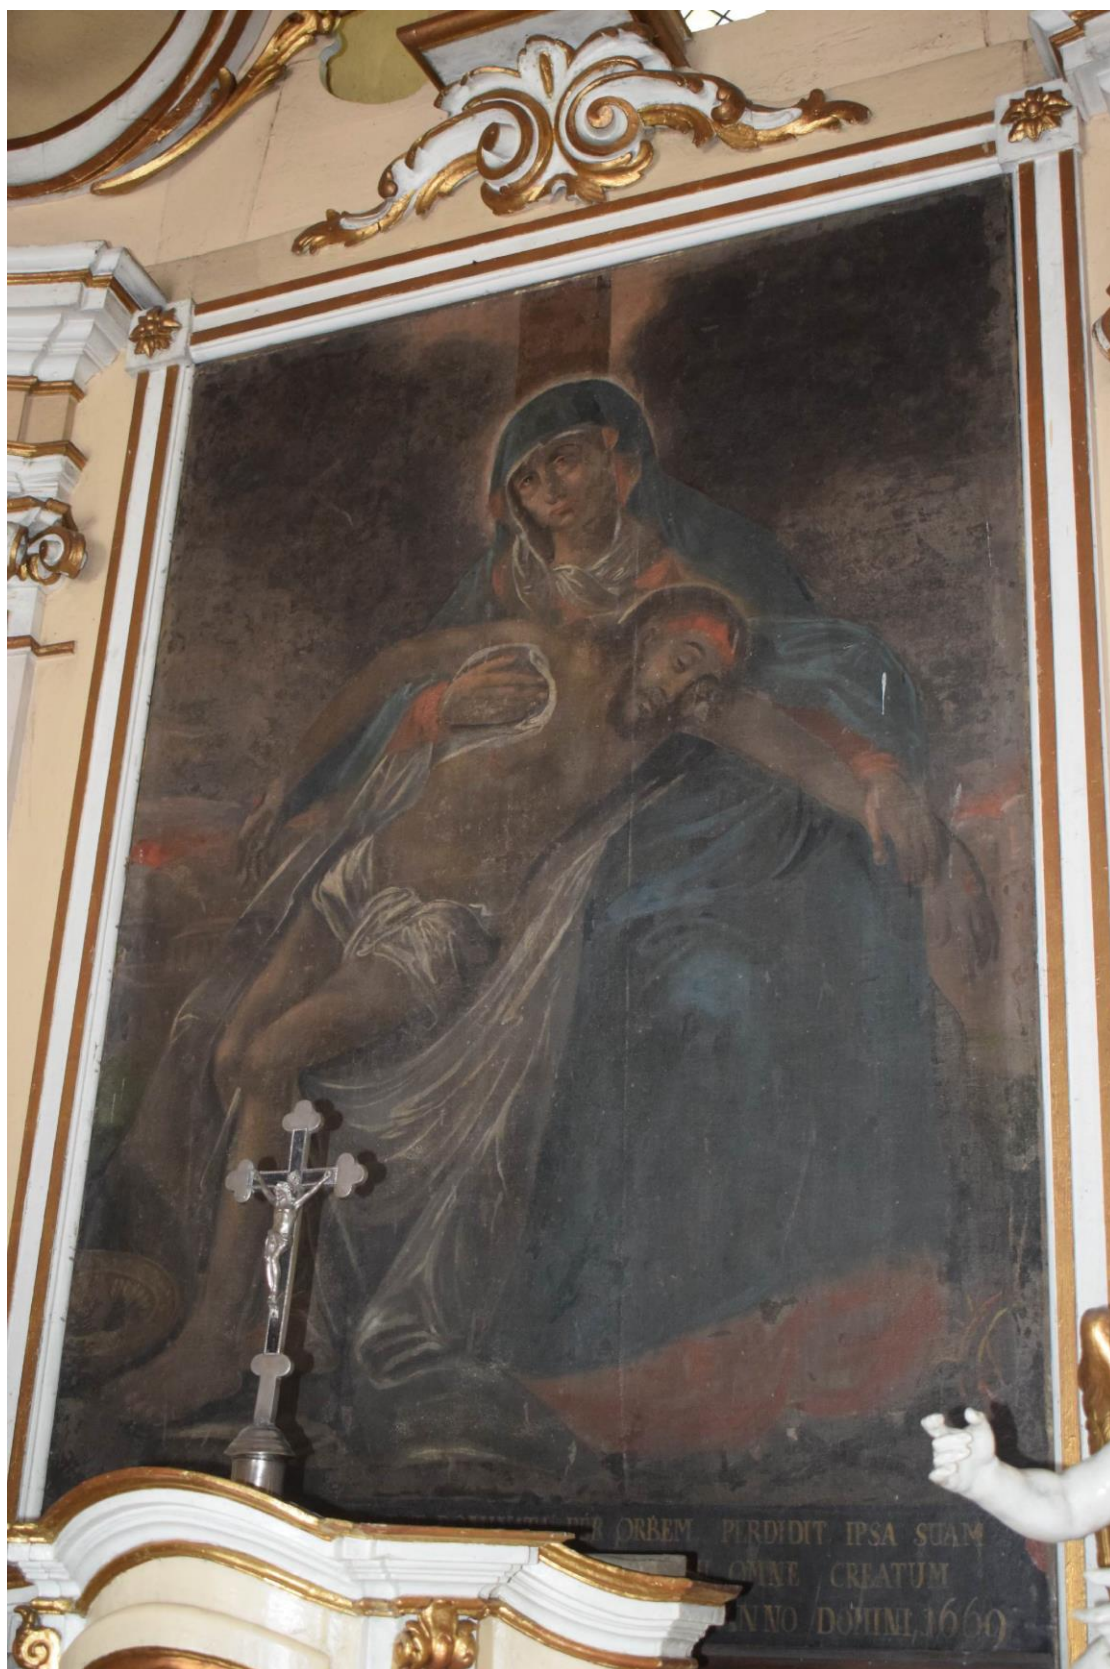
Obraz „Pieta” jest bardzo zabrudzony i ma pociemniały, żółkły werniks. Warstwa malarska jest w wielu partiach poprzecierana. Wcześniejsze retusze konserwatorskie pociemniały tworząc nieestetyczne plamy.

Fot. 13. Obraz Pieta z widocznymi przetarciami i pociemniałymi retuszami.

- W zależności od stanu zachowania płótna i krosna: ściągnięcie płótna lub pozostawienie obrazu na krośnie.
- Usunięcie pożółkłego i zabrudzonego werniksu oraz pociemniałych retuszy metodą chemiczną (środki zostaną ustalone po wykonaniu odpowiednich prób).

- Opracowanie faktury kitów.
- Nałożenie werniksu retuszarskiego akrylowego.
- Uzupełnienie ubytków warstwy malarskiej farbami żywicznymi Restauro Maimeri lub na bazie spoiwa akrylowego – pigmenty z paraloidem B72.

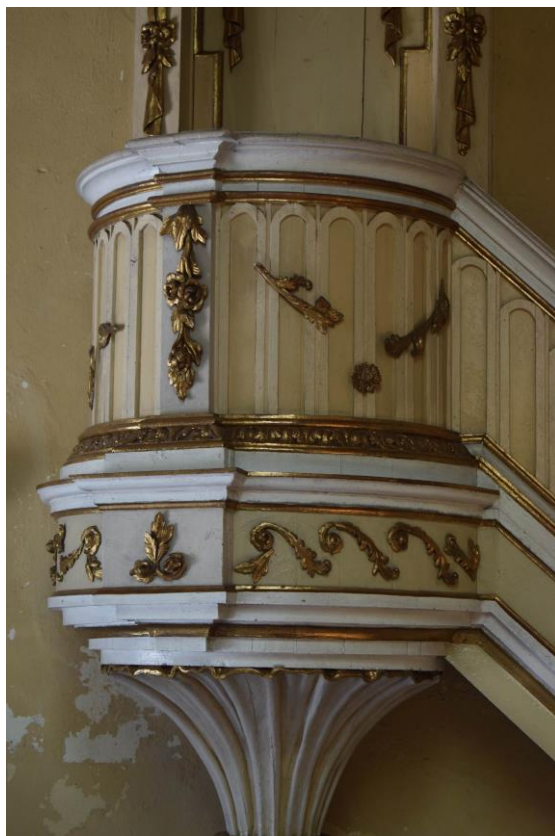
Fot. 18. Kosz ambony z widocznymi pęknięciami drewna i ubytkami ornamentów.

- Uzupełnienie ubytków drewna: drewnianymi flekami, listewkami oraz żywicą epoksydową Araldite SV/HV 36. Wykonanie brakujących elementów dekoracyjnych i ornamentów – wyrzeźbienie w drewnie lub wykonanie z żywicy epoksydowej Araldite SV/HV 36.

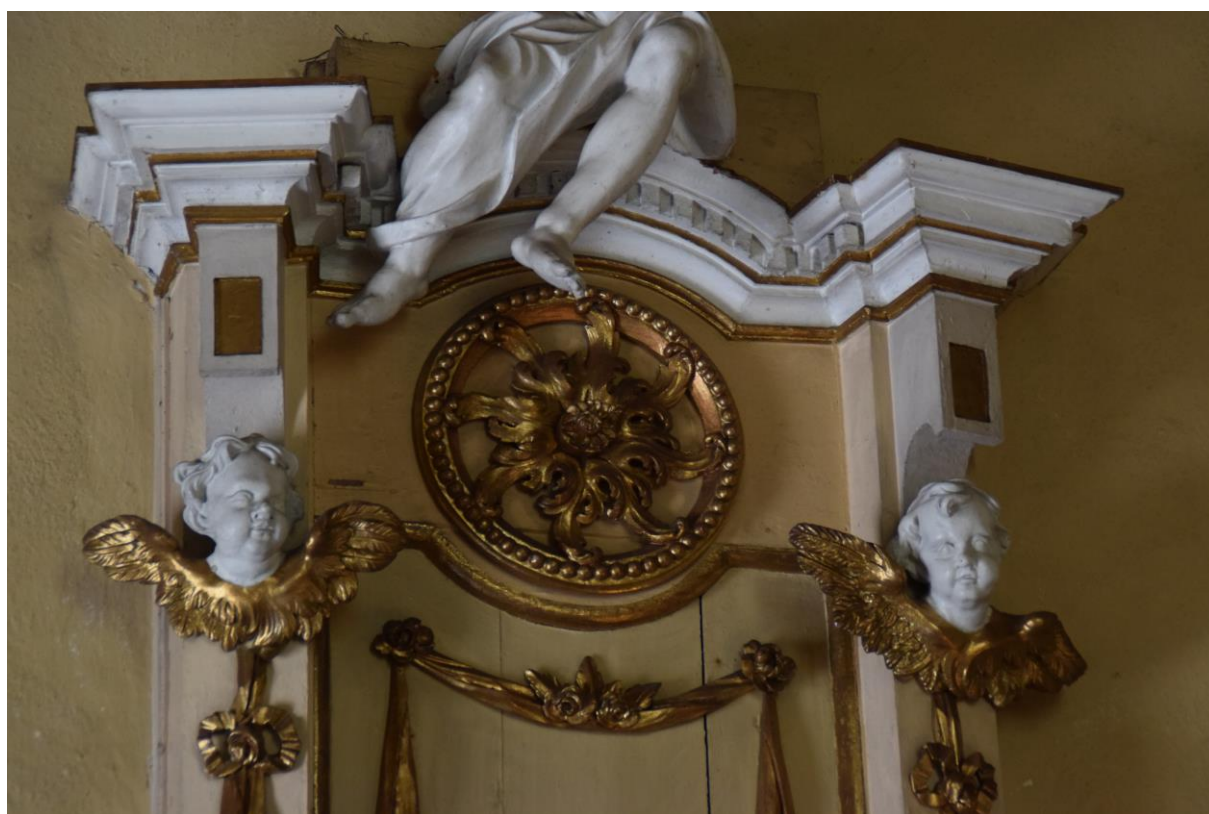
Fot. 20. Górna część zaplecka ambony z rozetą. Widoczne pęknięcia drewna oraz odspojenia warstw malarskich.

- Podklejanie osypujących się łusek zaprawy i warstw malarskich rozcieńczoną wodną dyspersją polioctanu winylu Vinavilem NPC rozcieńczoną w wodzie, wodną dyspersją żywicy akrylowej Primal AC 33 lub 3 – 5% roztworem kleju króliczego.

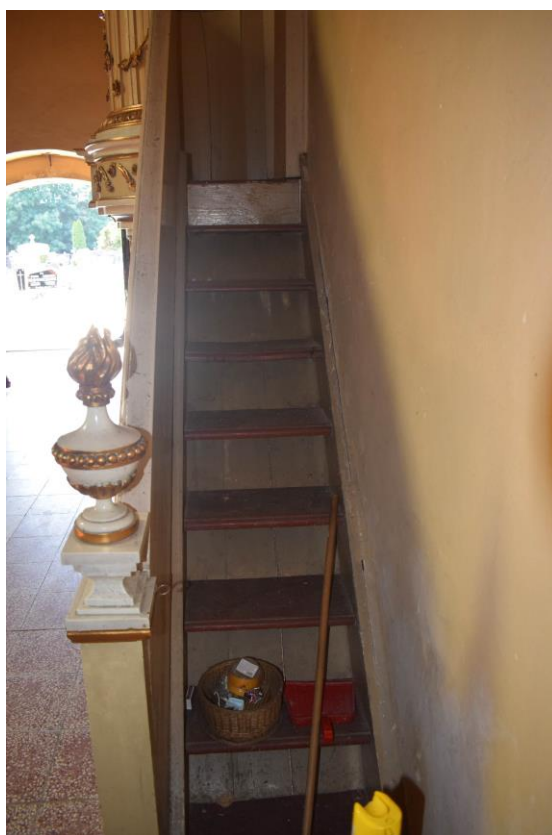
Fot. 22. Bieg schodów.

W ambonie z dużym prawdopodobieństwem należy wymienić konstrukcję schodów, ponieważ obecnie przez zły stan zachowania nie spełniają norm wytrzymałościowych i są zagrożeniem dla użytkownika.

- Wymiana drewnianych stopnic na nowe, odpowiadające kształtem oryginalnym.
- Uzupełnienie ubytków warstwy zaprawy: gotową zaprawą akrylową do drewna np. Tikkurila, Modostuc. Decyzja o doborze odpowiedniego kitu zostanie podjęta po dokonaniu prób, uwzględniając niestabilne warunki klimatyczne wnętrza.

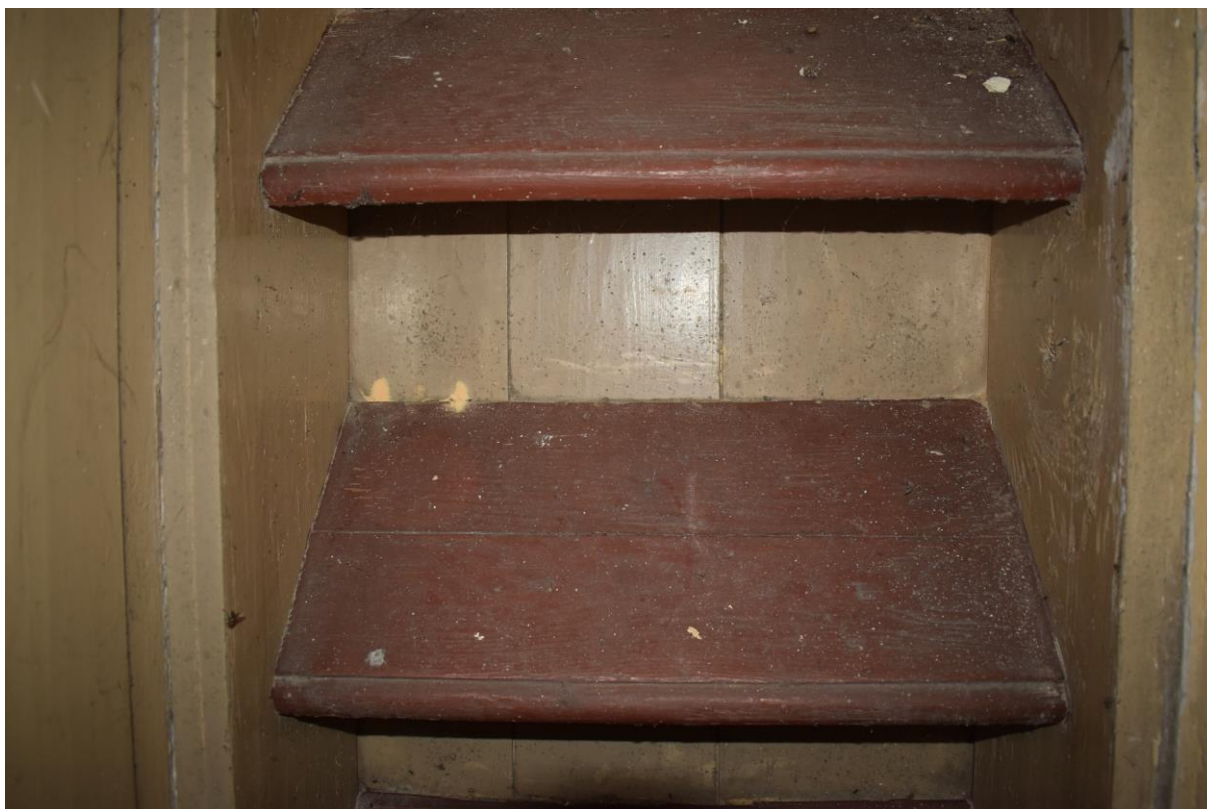
Fot. 23. Stopnice z widocznymi kopczykami mączki drzewnej, świadczącymi o aktywności larw owadów.

- Dezynsekcja całego obiektu środkiem owadobójczym Hylotox Q.
- Lokalna impregnacja drewna 10 – 15% Paraloidem B72 w toluenie.
- Reperacje lokalne stabilizujące konstrukcję ambony: nowe połączenia, klejenie (kleje na bazie dyspersji wodnej polioctanu winylu, np. Vinavil NPC, poliwinylowe, np. Rakoll D4 lub klej epoksydowy Epidian 5 z utwardzaczem PAC).

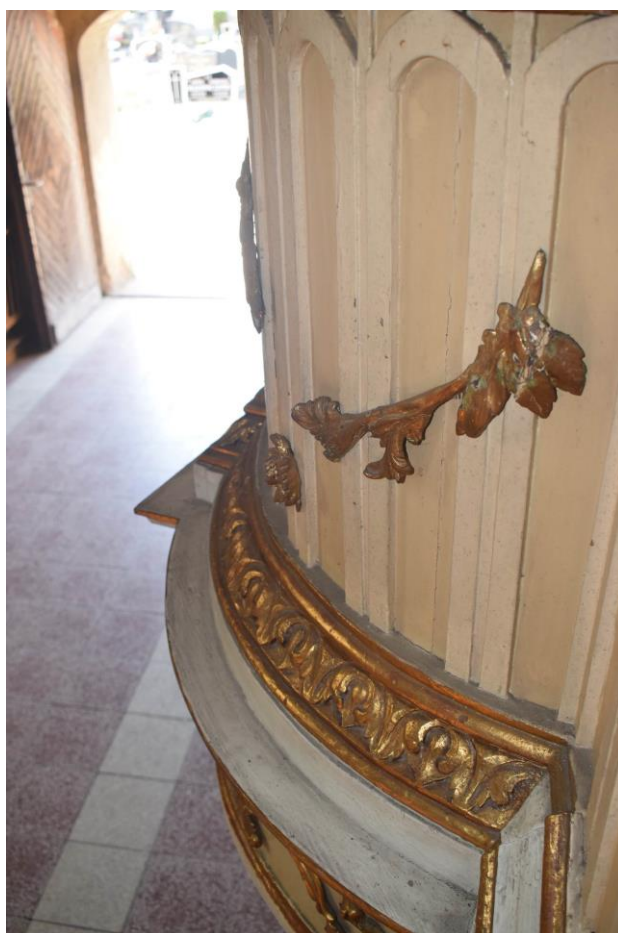
Fot. 24. Fragment kosza ambony z widocznymi pęknięciami drewna, zaprawy i warstw malarskich oraz ubytkami ornamentów.
